**STRALCIO PLANIMETRICO CON INDICAZIONE DEL TRATTO OGGETTO DI INTERVENTO**  
 Scala 1: 1.000

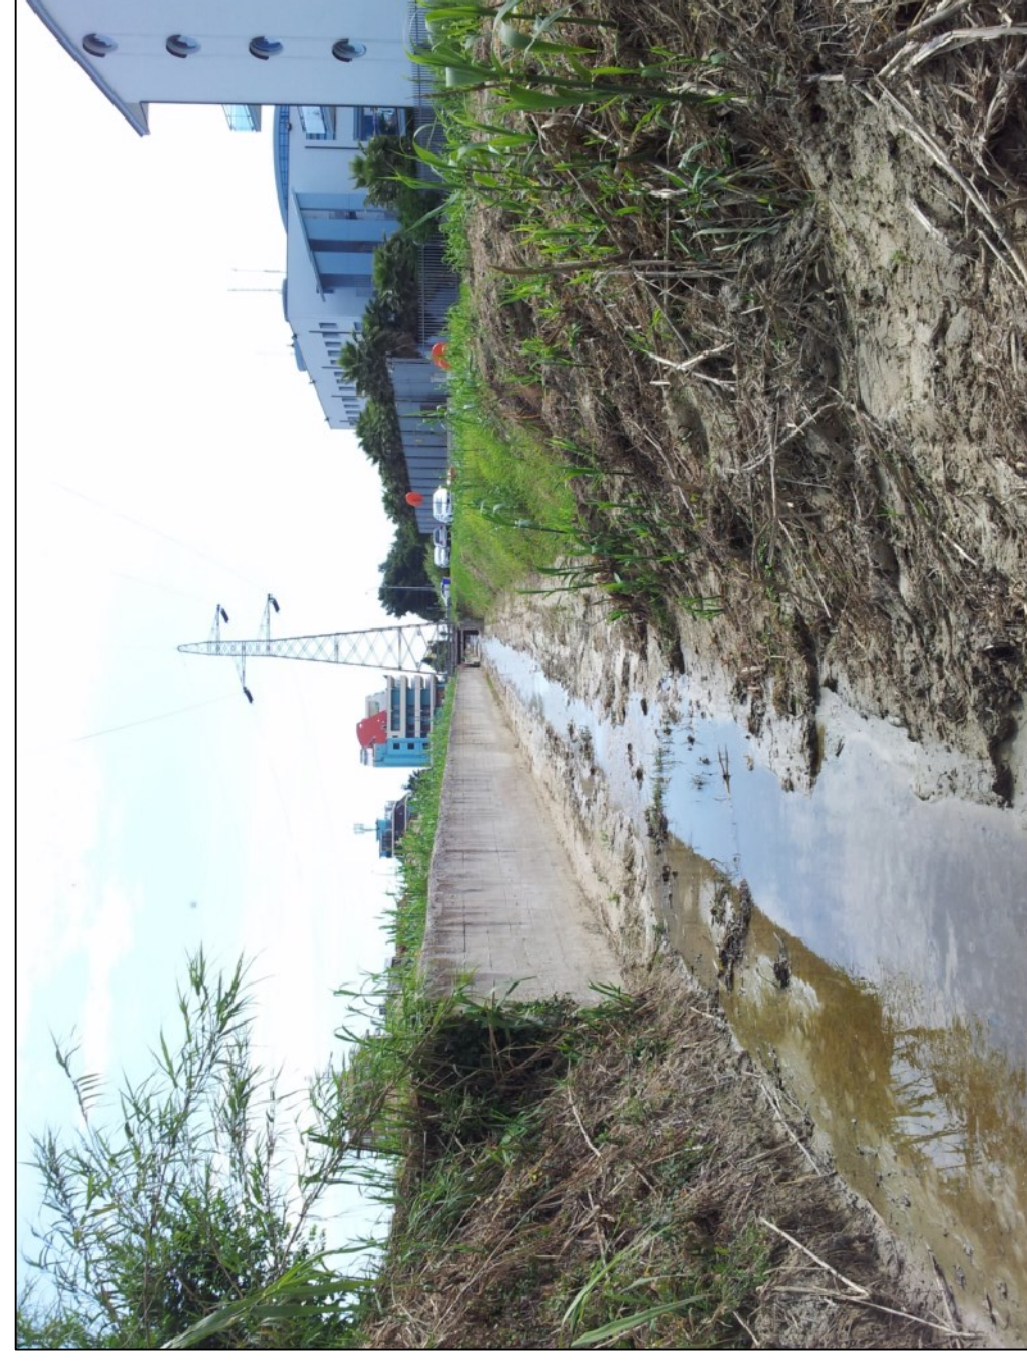
La foto mostra il tratto cementato che da poco a monte di Viale dello Sport, prosegue fino alla foce. L'argine sinistro in terra si raccorda con il muro in c.a. In questo tratto deve essere realizzato un muro di raccordo.
