Comune di San Benedetto del Tronto
PROVINCIA DI ASCOLI PICENO

PIANO PARTICOLAREGGIATO
DI INIZIATIVA PUBBLICA
IN ATTUAZIONE AL PRG VIGENTE
ZONA MARINA DI SOTTO - PIAZZA SAN PIO X

VERIFICA DI COMPATIBILITÀ IDRAULICA

ELAB. 22.4 Carta geomorfologica

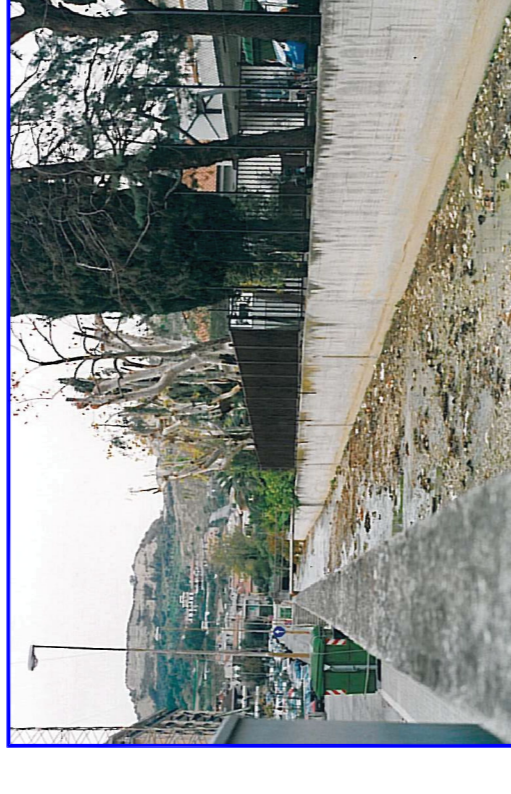
Foto n°6: La foto, presa da valle, mostra il tratto del Fosso della Fornace con argini e fondo rivestito in c.a.

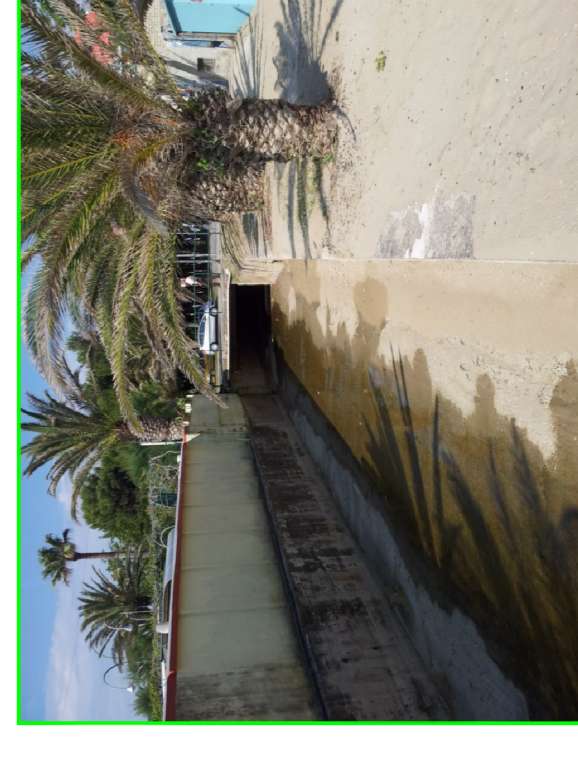
Foto n°5: La foto, presa da est, mostra il tratto finale del Fosso dell'Acquachiarra, a valle del lungomare. Esso risulta ancora rivestito per circa 30 metri verso la spiaggia.

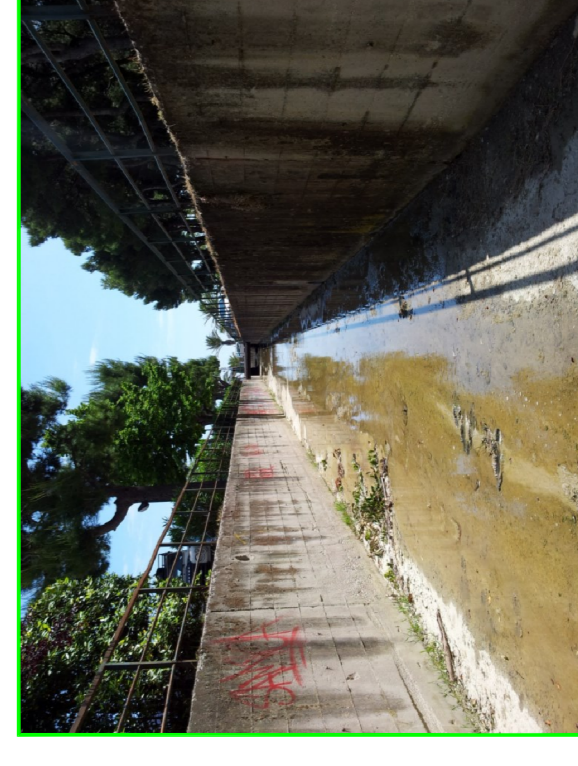
Foto n°4: La foto mostra l'ultimo tratto del fosso, prima del Lungomare. Sponde e fondo dell'alveo sono rivestite in c.a.

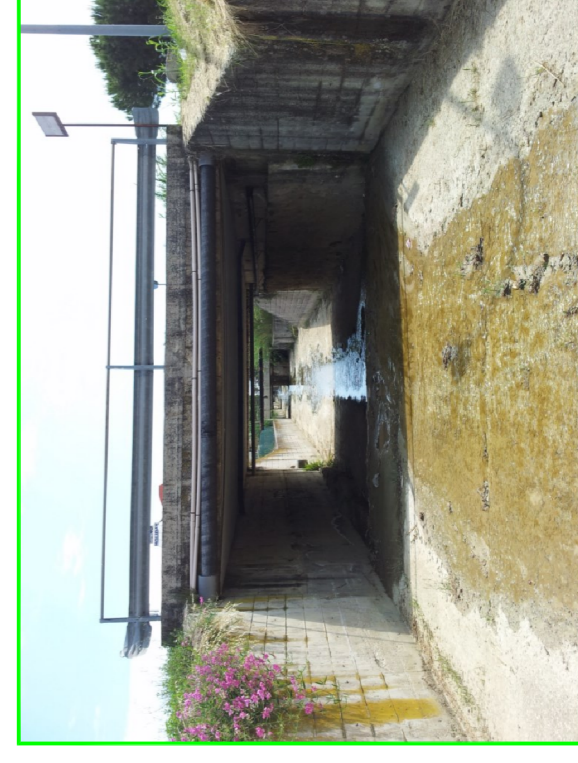
Foto n°3: La foto mostra il ponte di Viale dello Sport e, in secondo piano, quello della linea ferroviaria Bologna-Lecce.

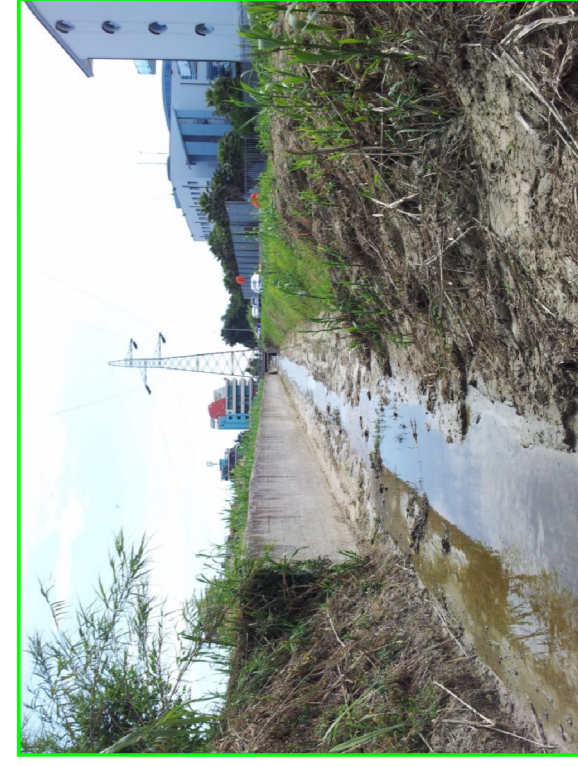
Foto n°2: La foto mostra l'inizio del tratto cementato che da poco a monte di Viale dello Sport, prosegue fino alla foce. Nel primo tratto, l'argine destro è in terra e dopo il traliccio dell'elettrodotto viene sostituito da un muro in c.a.

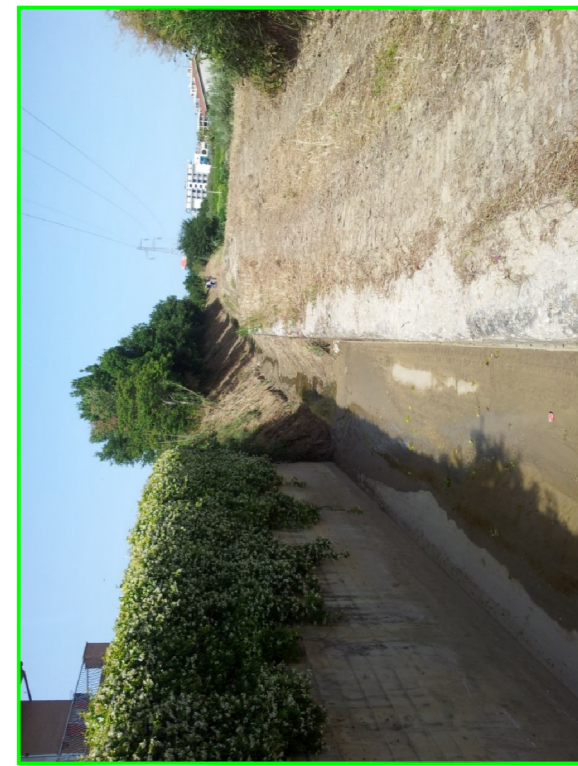
Foto n°1: La foto mostra il tratto dell'alveo a valle della S.S. n°16, dopo i recenti lavori di pulizia e taglio della vegetazione. Si osserva in primo piano il tratto rivestito e proseguendo il tratto in terra, con i potenti argini.
